**LA SICUREZZA STATICA E SISMICA DEGLI EDIFICI PRODUTTIVI:
obblighi normativi, tipologie di interventi, costi medi, agevolazioni**

**L'apporto di prodotti, componenti tecnologiche e di
soluzioni strutturali nella messa in sicurezza degli
stabilimenti produttivi:
alcuni casi concreti di soluzioni con simulazioni dei costi**

**Caso di studio 1:
la palazzina uffici e servizi di
Magneti Marelli
a Crevalcore (BO)**

Caso di studio 2: i magazzini esterni Magneti Marelli a Crevalcore (BO)

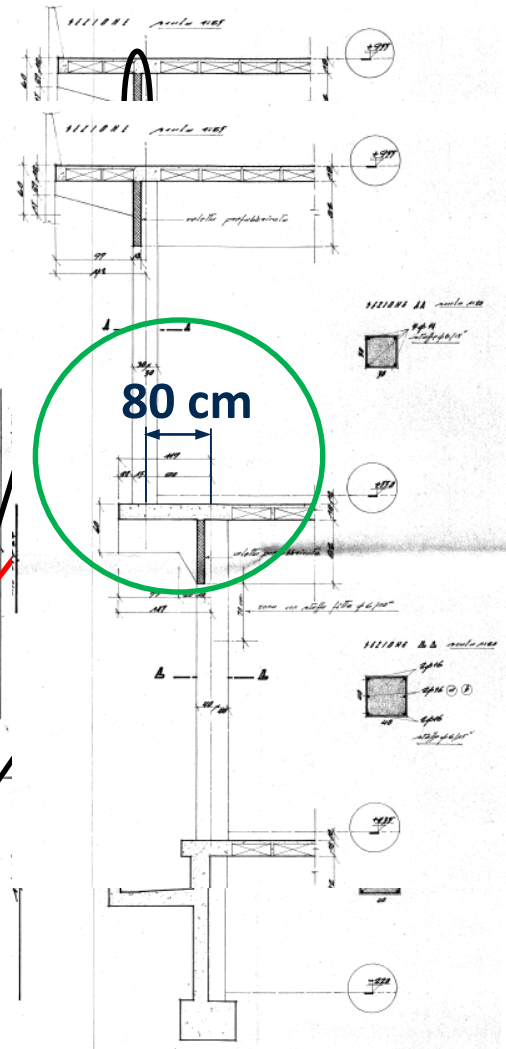
- **Disassamento tra pilastri** del primo e del secondo piano di una lunghezza pari a 80 cm
- **Labilità** della struttura superiore **nei confronti delle azioni e orizzontali** in direzione del lato maggiore
- La **resistenza al sisma** in tale direzione era legata principalmente alla **rigidezza torsionale della mensola** con l'eventuale contributo di ipotetiche connessioni tra pilastri e **velette prefabbricate**

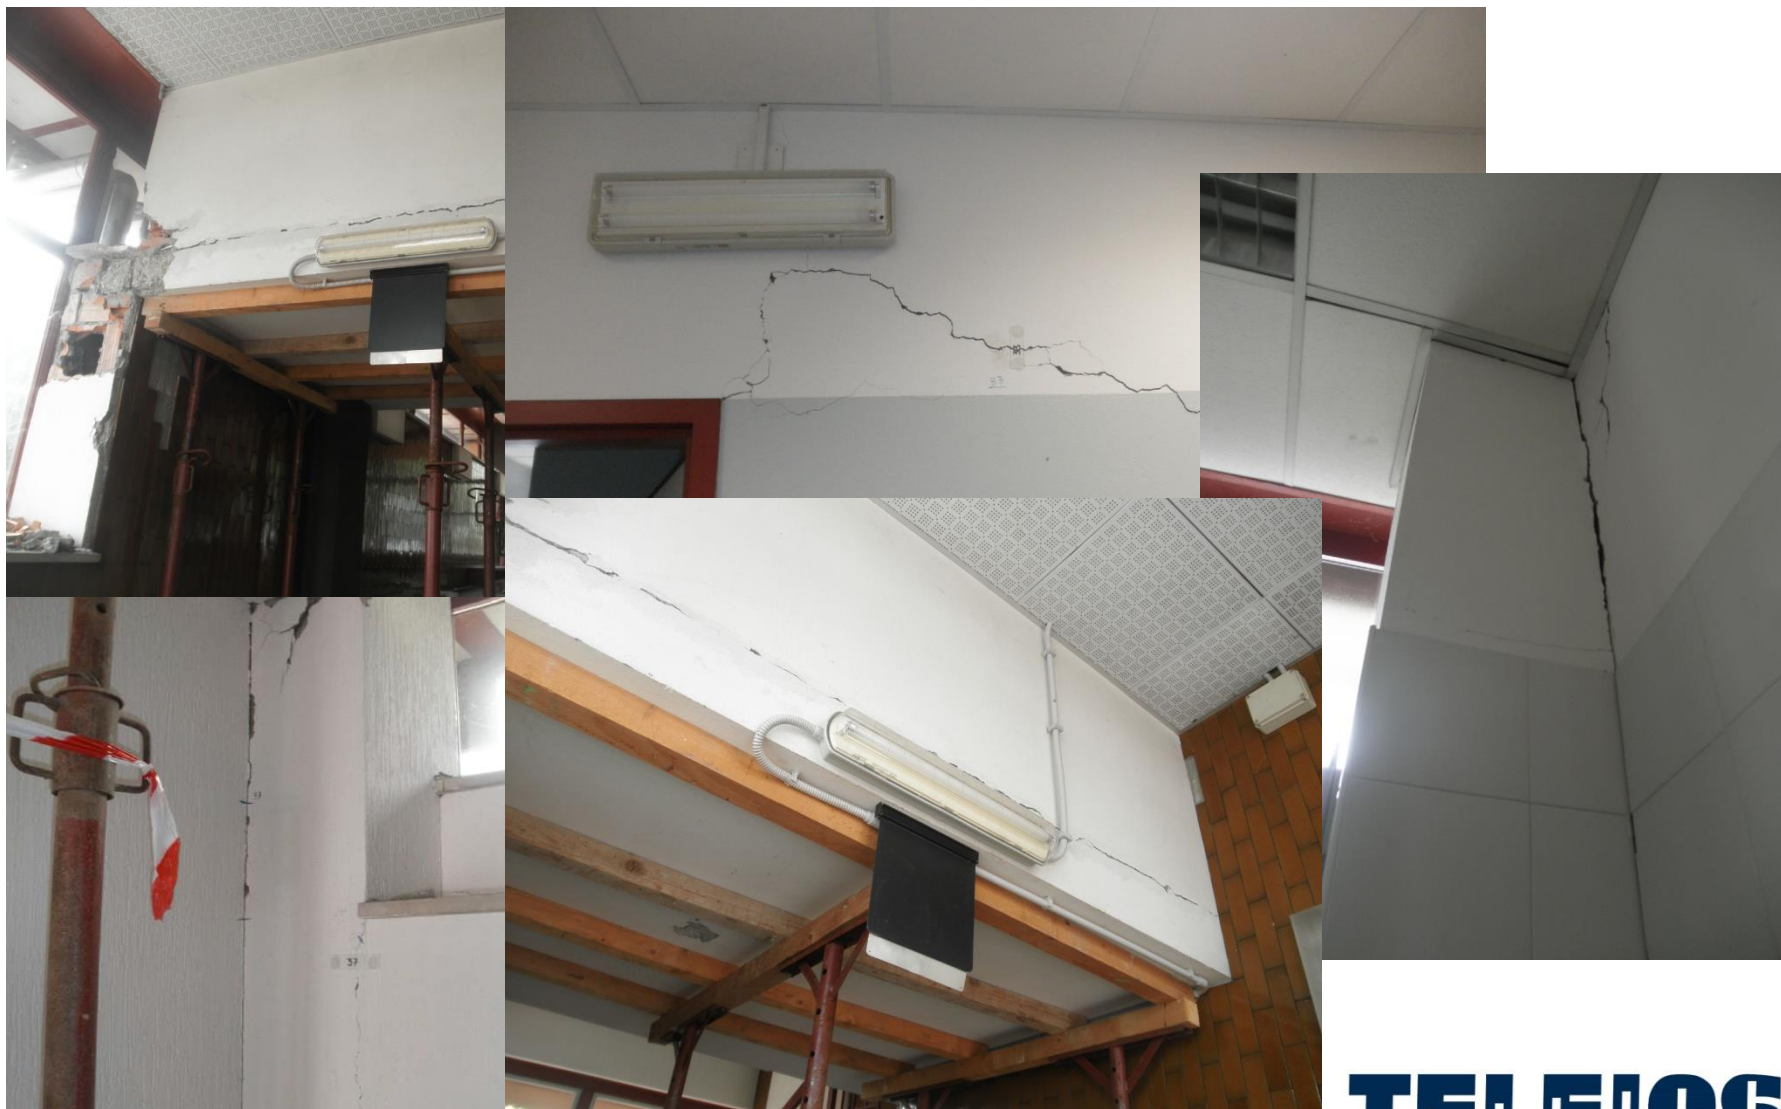
Danni rilevati in seguito all'evento sismico del 2012

- "Magneti Marelli", via Mezzo Levante 2339. Si dichiara l'INAGIBILITA' della palazzina uffici, mensa, e spogliatoio per lesioni alle scale, con esclusione della sola cucina, del tunnel di collegamento tra la suddetta palazzina ed il reparto produttivo a causa del distacco della stessa dalle pareti, e della palazzina magazzini esterni a causa delle lesioni gravi ai tamponamenti esterni.

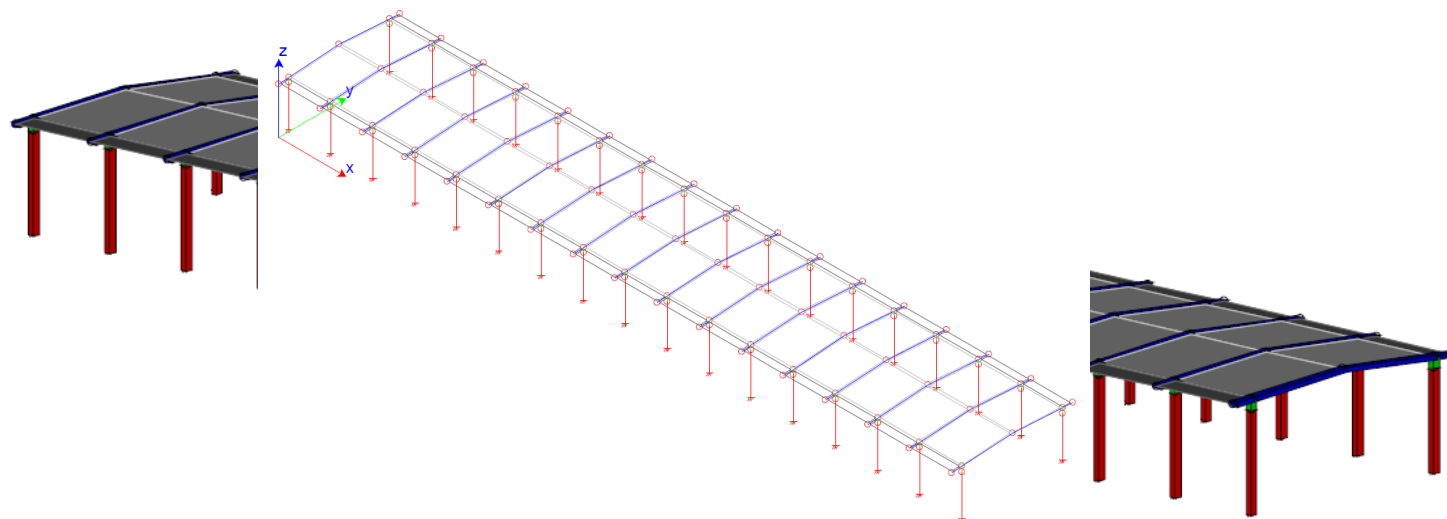
Criticità presenti nel fabbricato originale

- **Mancanza di collegamento efficace tra travi e pilastri**, con le prime semplicemente appoggiate e la resistenza allo scorrimento affidata esclusivamente all'attrito
- Collegamento tra travi prefabbricate e i pannelli del solaio realizzato con **getto di completamento insufficientemente armato** per costituire un vincolo efficace.
I **pannelli risultano semplicemente appoggiati** (per 5 cm) sull'estradosso della trave.
La **caldana** di completamento di spessore 1 cm **non garantisce un comportamento rigido dell'impalcato**

Ciò comporta che **la struttura esistente presentava una resistenza all'azione sismica del 19% rispetto alla prestazione richiesta per una nuova costruzione**

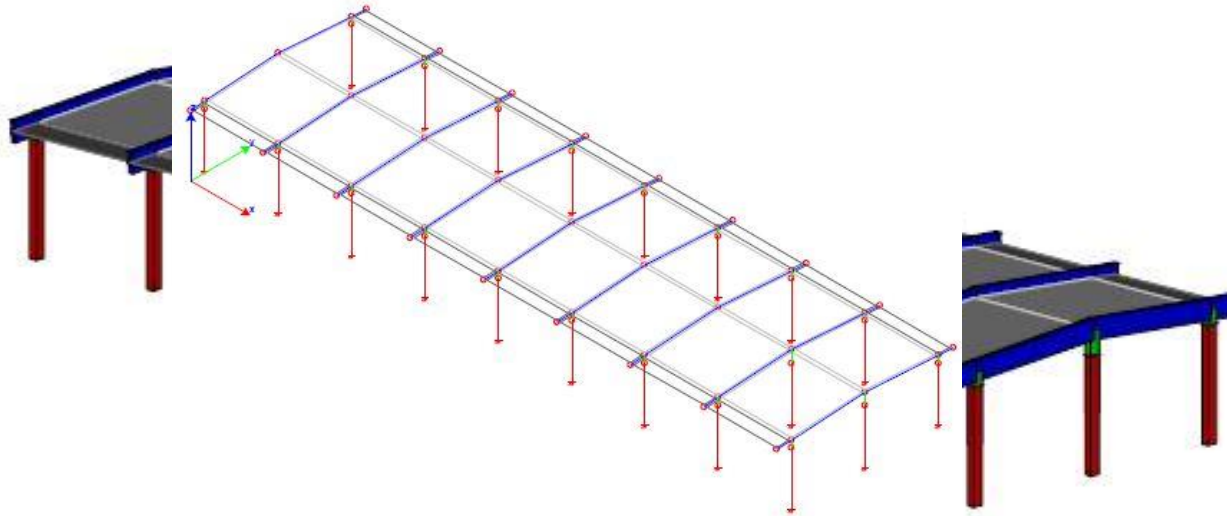
Criticità presenti nel fabbricato originale

- **Mancanza di collegamento efficace tra travi e pilastri**
- Collegamento tra travi prefabbricate e i pannelli del solaio realizzato con **getto di completamento insufficientemente armato** per costituire un vincolo efficace.
La **caldana** di completamento di spessore 2 cm **non garantisce un comportamento rigido dell'impalcato**

Ciò comporta che **la struttura esistente presentava una resistenza all'azione sismica del 15% rispetto alla prestazione richiesta per una nuova costruzione**
